FICHA INVENTARIO DE MINAS ABANDONADAS/PARALIZADAS

CODIGO ID	EXUNID-001	FECHA DE INSPECCIÓN	02/06/2014** 08/06/2015*** 06/08/2015 USGS***
<b>1. IDENTIFICACION DE LA MINA</b>			
Nombre de la Mina A/P		CECILIA	
Empresa/Propietario:		Compañía Minera el ALTIPLANO S.A	
Ubicación	Longitud	Latitud	Altitud (msnm)
	409354	8396827	4400
Datum	WGS-84		
Region	Puno	Provincia	San Antonio de Putina
Comuna/Municipio	Putina	Paraje	Crucero
Mapa topografico N°	29x-III/30X-IV	Nombre	Limbaní
Escala	1:50 000		
Accesibilidad	Con Vehículo	A pie/a caballo	Inaccesible
	<input checked="" type="checkbox"/>	<input type="checkbox"/>	<input type="checkbox"/>
Comentario	La exunidad minera según el inventario del MINEM 2012, cuenta con alrededor de 49 componentes mineros, entre las que destacan: 29 labores (27 bocaminas+01 pique y 01 tajo), 11 residuos mineros (08 Desmontes de mina y 03 Depósitos de relave) y 09 infraestructuras (01 planta de procesamiento, 07 campaneros-talleres, 01 NI).

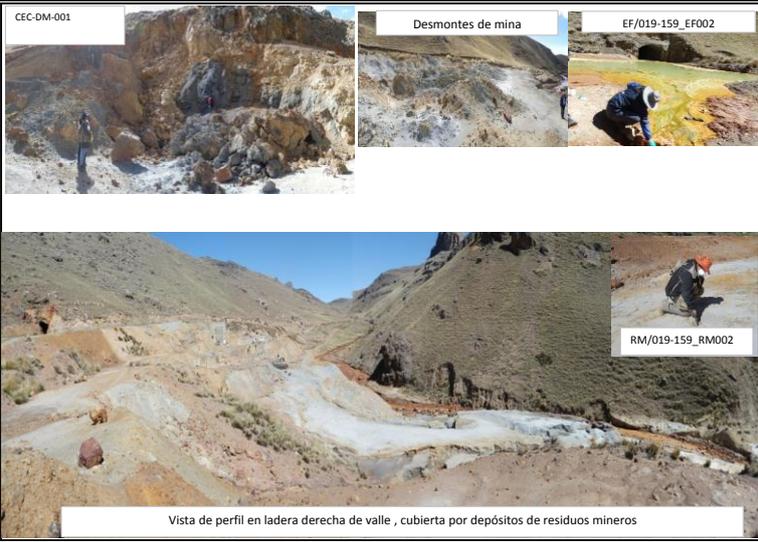
<b>Observaciones</b>	Pique abierto	Talud
<b>Comentarios</b>	Con el fin de ajustar estas evaluaciones cualitativas, ayudadas de categorizaciones por el MINEM en su trabajo de evaluación de PAM (ponderación cualitativa). Se tiene que 08 componentes de esta exunidad minera representan un alto y muy alto riesgo al medio ambiente, la salud de las personas y su seguridad; teniendo así bocaminas que drenan efuentes a río principal y residuos mineros (como desmontes y residuos mineros dispuestos en laderas de valle y terrazas pequeñas, susceptibles a erosión, remoción por el cauce del mismo los cuales dan un aspecto rojizo a amarillento al río.
