FICHA INVENTARIO DE MINAS ABANDONADAS/PARALIZADAS

CODIGO ID	EXUNID-004	FECHA	08/06/2014**
1. IDENTIFICACION DE LA MINA			
Nombre de la Mina A/P	TACAZA		
Empresa/Propietario:			
Ubicación	Longitud	Latitud	Altitud (msnm)
	315103	8271531	4163
Region	Puno	Provincia	Lampa
Comuna/municipio	Santa Lucia		Paraje
Choroma			
Mapa topografico N°	32u-I	Nombre	Lagunillas
Escala	1:50 000		
Accesibilidad	<input checked="" type="checkbox"/>	Con Vehiculo	<input checked="" type="checkbox"/>
A pie/a caballo	<input type="checkbox"/>	Inaccesible	<input type="checkbox"/>
Comentario	Según inventario en este PAM , se contaba con alrededor de 23 componentes mineros , entre las que destacan : 13 labores (13 bocaminas), 07 residuos mineros(06 Desmontes de mina y 01 Depósitos de relave) e infraestructura no determinada. Esta información no pudo ser corroborada , ya que ésta exunidad a la fecha de la visita se encuentra en fase de reoperación.

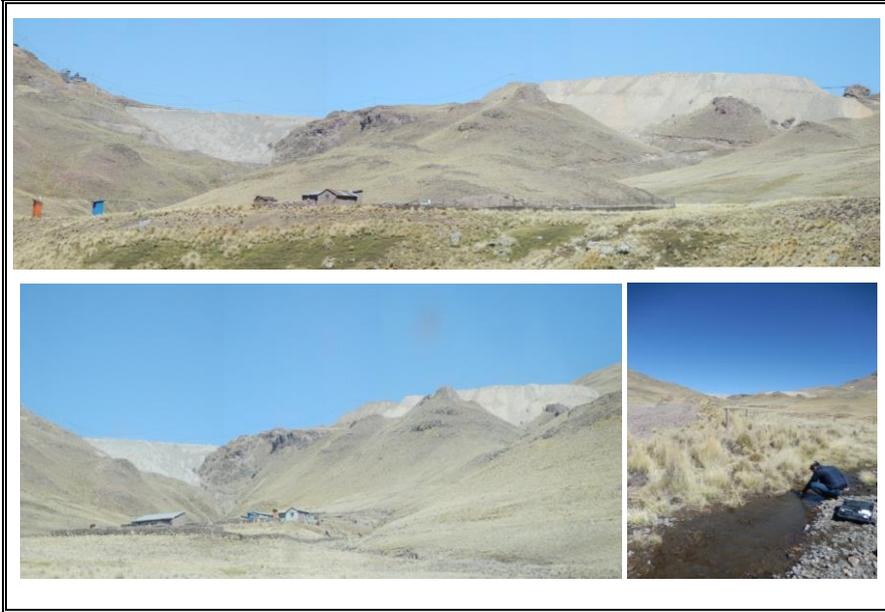
Observaciones Debido a que los depósitos de relaves o residuos se presentan dispuestos en cabecera de quebrada sin presencia de estabilización de los mismos , estos constantemente son removidos por acción eólica y se encuentran susceptibles hacer removidos con precipitaciones.
