FICHA INVENTARIO DE MINAS ABANDONADAS/PARALIZADAS

Código Id. 20 AC-06

Nombre de la Mina AP: TAJO ANATERI, Exp. 9659

Empresa/Propietario: JORGE ROJAS MOREIRA con 2-244-657

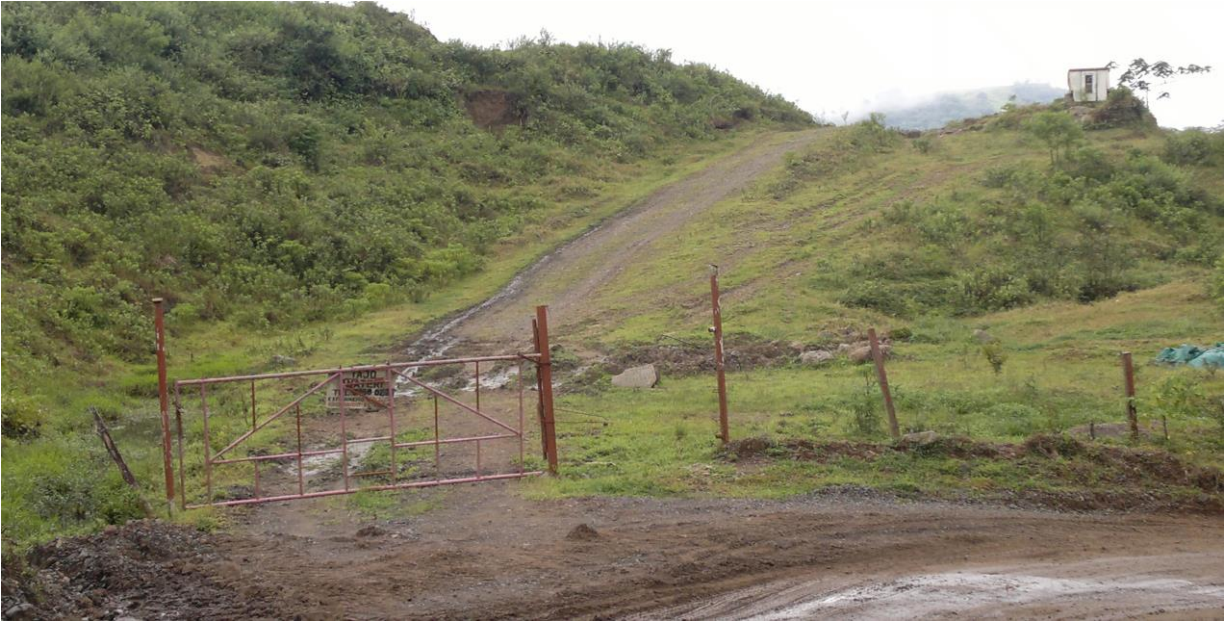
Observaciones: EL SITIO SE ENCUENTRA INACTIVO. CUBIERTO DE PASTO.
NO SE TIENEN EVIDENCIAS DE ARRASTRE DE SEDIMENTOS
NO HAY GENERACION POLVO, NI DESLIZAMIENTOS VISIBLES

Incidencias: SITIO ABANDONADO COMO CANTERA. UTILIZADO COMO PASTOREO DE FACIL ACCESO EN VEHICULO
