FICHA INVENTARIO DE MINAS ABANDONADAS/PARALIZADAS

Código Id. **ES TO-PA-01**

Nombre de la Mina A/P: **LA PALOMA II**
 Empresa/Propietario: **CERAMICA LA PALOMA**
 Ubicación Longitud: **427615** Latitud: **4433.516** Altitud (msnm): **500** Datum: **WGS84 + USO 30**
 Región: **CASTILLA-LA MANCHA** Prov.: **TOLEDO** Comuna/Municipio: **PANTOJA** Paraje: **LOS LLANOS**
 Mapa Topográfico N°: **605-III** Nombre: **ALAMEDA DE LA SAGRA** Escala: **1:25.000**
 Accesibilidad: Con vehículo A pié /a caballo Inaccesible Croquis

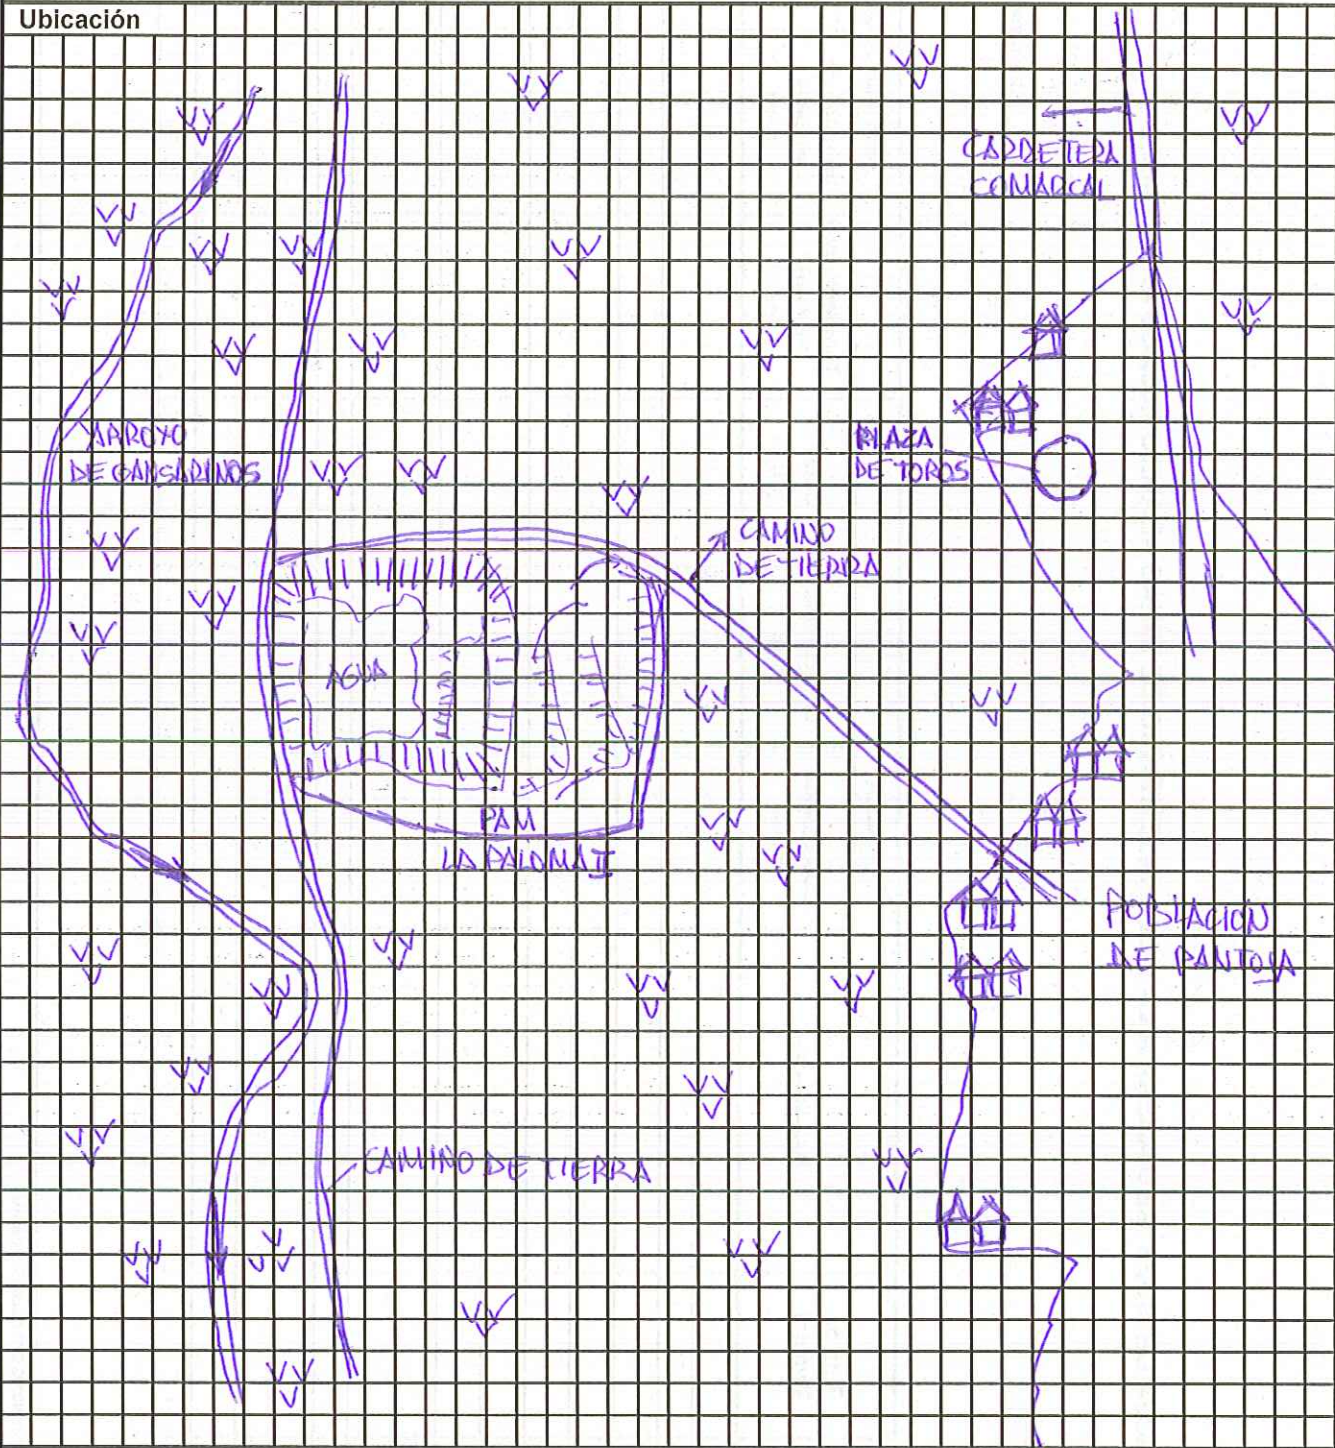
CROQUIS ANEXO A LA FICHA INVENTARIO DE MINAS A/P

Observaciones: **ES UN HUECO MINERO EN EL QUE APARENTEMENTE SE PUEDE CONTINUAR LA EXPLOTACIÓN HACIA EL ESTE. PRESENTA UNA ZONA INUNDADA RECTANGULAR EN LA PARTE OESTE**
