FICHA INVENTARIO DE MINAS ABANDONADAS/PARALIZADAS

Código Id. TR-AT-05 Ficha número 01

Nombre de la Mina A/P: TANQUE ESPUMADO
 Empresa/Propietario: ANTONIO SOLÍS SALAZAR
 Ubicación: Longitud: 1125196 Latitud: 958136 Altitud (msnm): Datum: WGS 84
 Región: NORTE Prov.: ALBAFLORES Comuna/Municipio: PARATE Paraje:
 Mapa Topográfico N°: 076 Nombre: QUEVEDA Escala: 1:25000
 Accesibilidad: Con vehículo A pie /a caballo Inaccesible Croquis

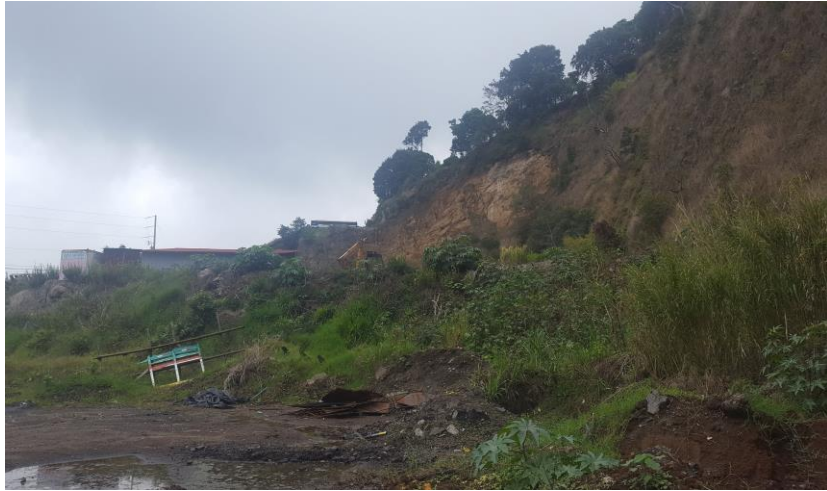
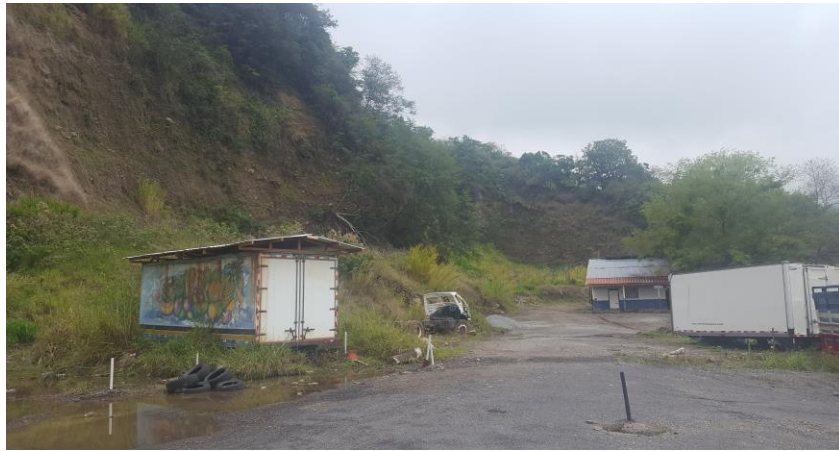
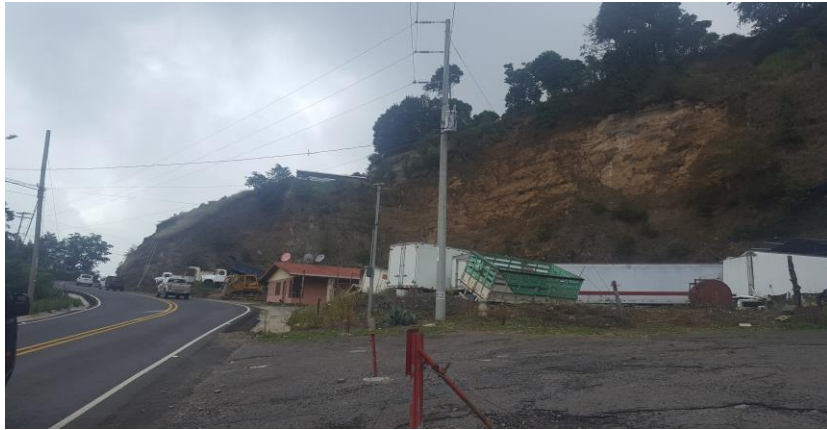
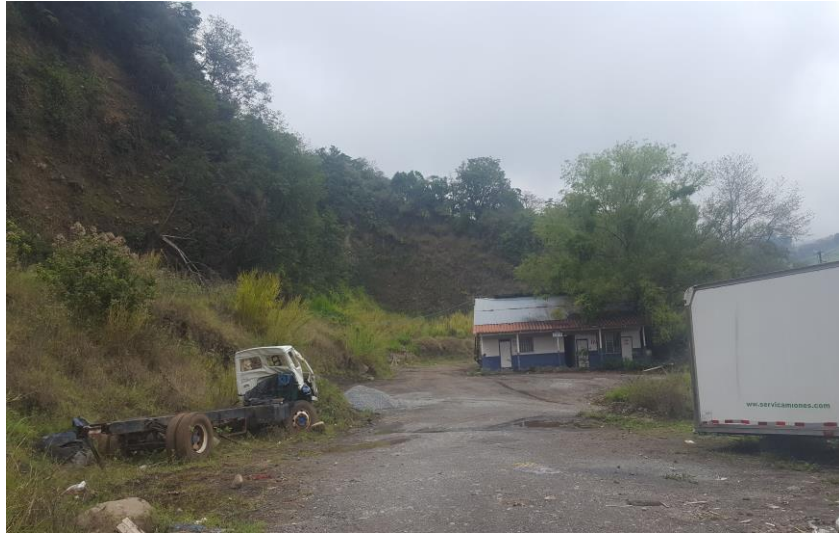
Incidencias:

Estado: Abandonada desde el año:
 Paralizada desde el año: 2009 Hasta el año:
 Tipo: Subterránea Cielo abierto
 Labores accesibles: Si No
 Inundada: No Si Color del agua: pH:
 Efluentes: No Si Color del agua: pH:
 Tamaño del hueco (m) Ancho: 275 Largo: 50 Prof.: 40 Volumen estimado (m³): 550000
 Observaciones:

Procesos	Probabilidad	Descripción
Impactos ambientales		
Contaminación de aguas	<input type="checkbox"/> 0	_____
Generación de polvo	<input type="checkbox"/> 1	_____
Degradación de la cubierta vegetal	<input type="checkbox"/> 0	_____
Arrastre de residuos a otras áreas	<input type="checkbox"/> 2	_____
Otros	<input type="checkbox"/>	_____
Procesos geodinámicos u otros presentes en el entorno		
Hundimientos/subsidencia	<input type="checkbox"/> 0	_____
Movimientos en masa	<input type="checkbox"/> 3	_____
Inundación	<input type="checkbox"/> 0	_____
Sismicidad	<input type="checkbox"/> 3	_____
Erosión	<input type="checkbox"/> 3	_____
Otros	<input type="checkbox"/>	_____
Problemas de seguridad a las personas		
Caldas en pozos, pliegos, taludes, etc.	<input type="checkbox"/> 3	<u>TALUDES</u>
Accidentes en una galería abierta	<input type="checkbox"/> 0	_____
Colapso de paredes, taludes, etc.	<input type="checkbox"/> 3	<u>DESCRUTIDRE, DESPRENDIMIENTOS</u>
