## FICHA INVENTARIO DE MINAS ABANDONADAS/PARALIZADAS

Código Id. **MX HI-MI-01**

Nombre de la Mina A/P: **Dos Carlos**

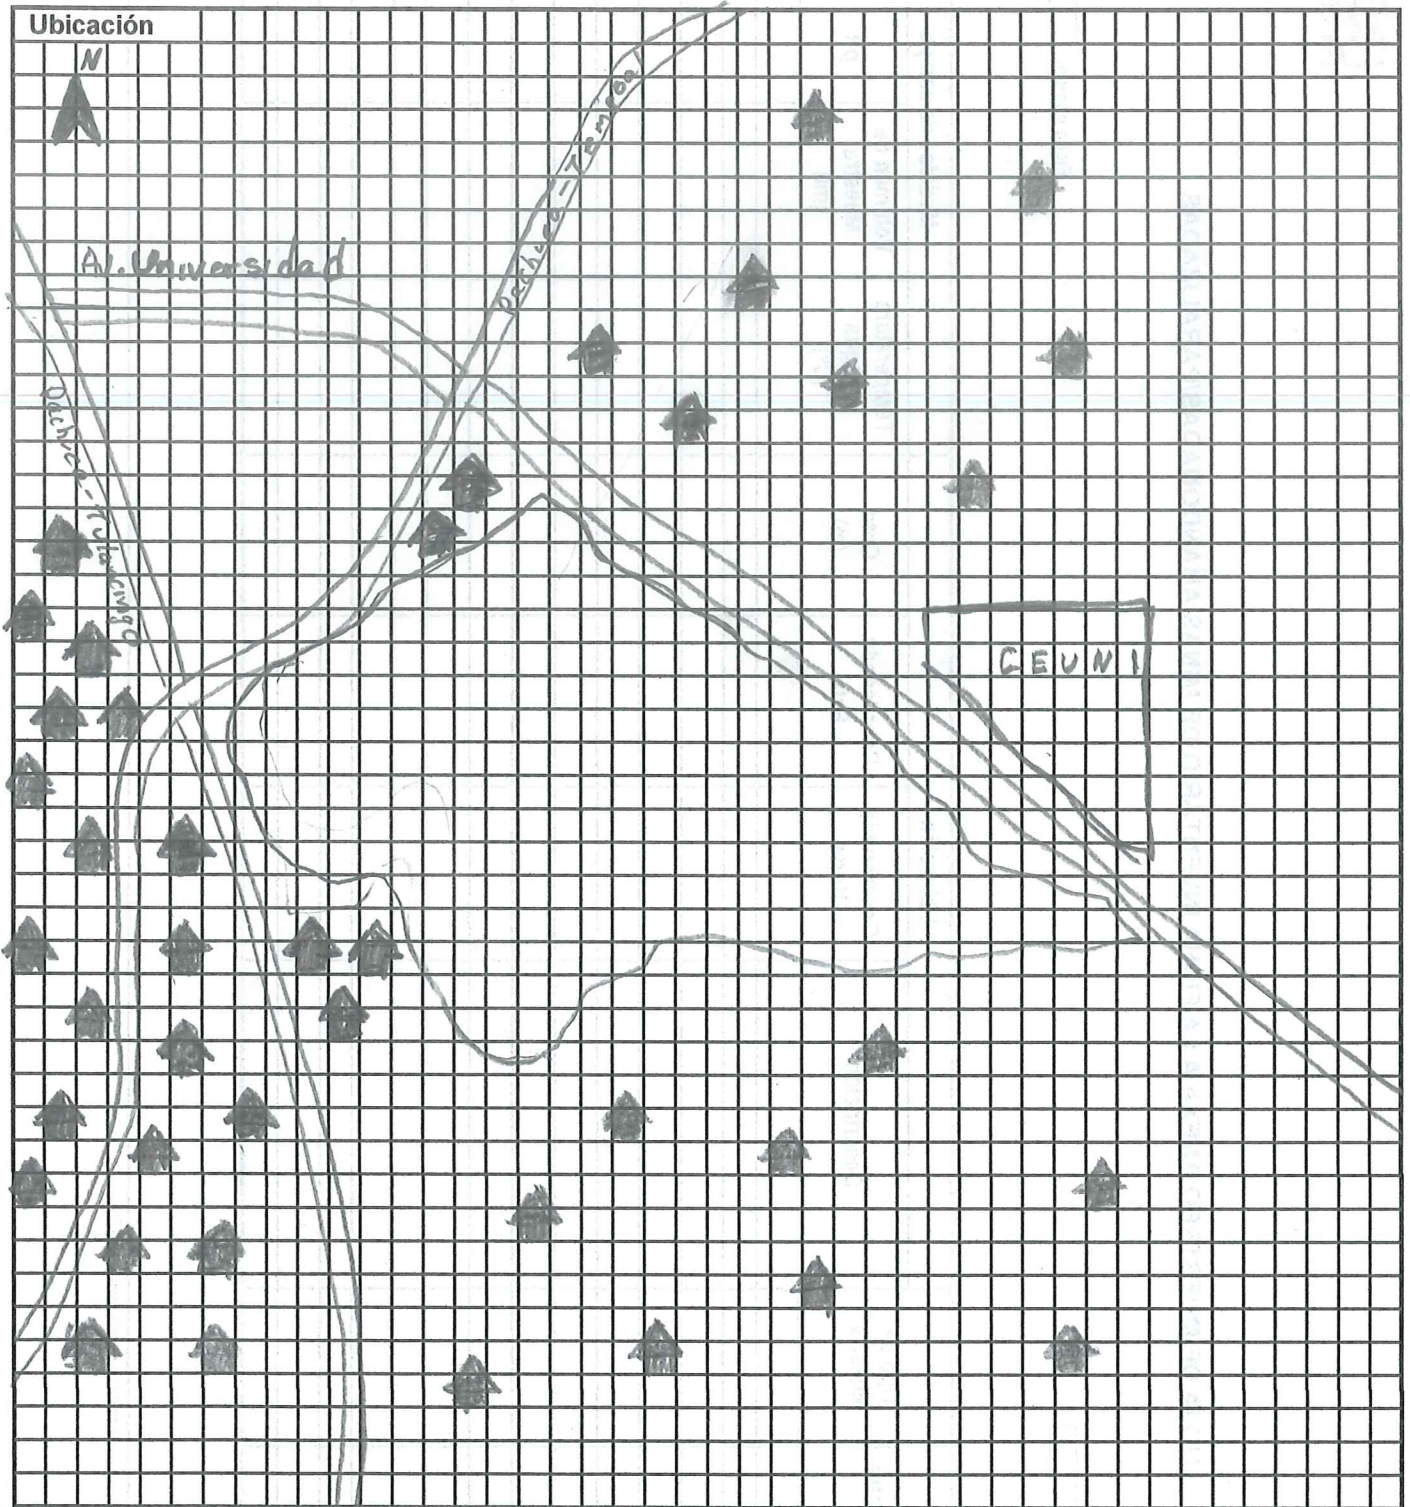
**CROQUIS ANEXO A LA FICHA INVENTARIO DE MINAS A/P**

Observaciones: **valles con alta erosión hídrica, son ocupados como campos deportivos, presenta abundante vegetación (opuntias, "estrobos", eucaliptos, pinos)**

*El riesgo más probable es la caída desde alguna de las paredes del jal minero y a discreción de los resultados de laboratorio la posible intoxicación por metales pesados.*

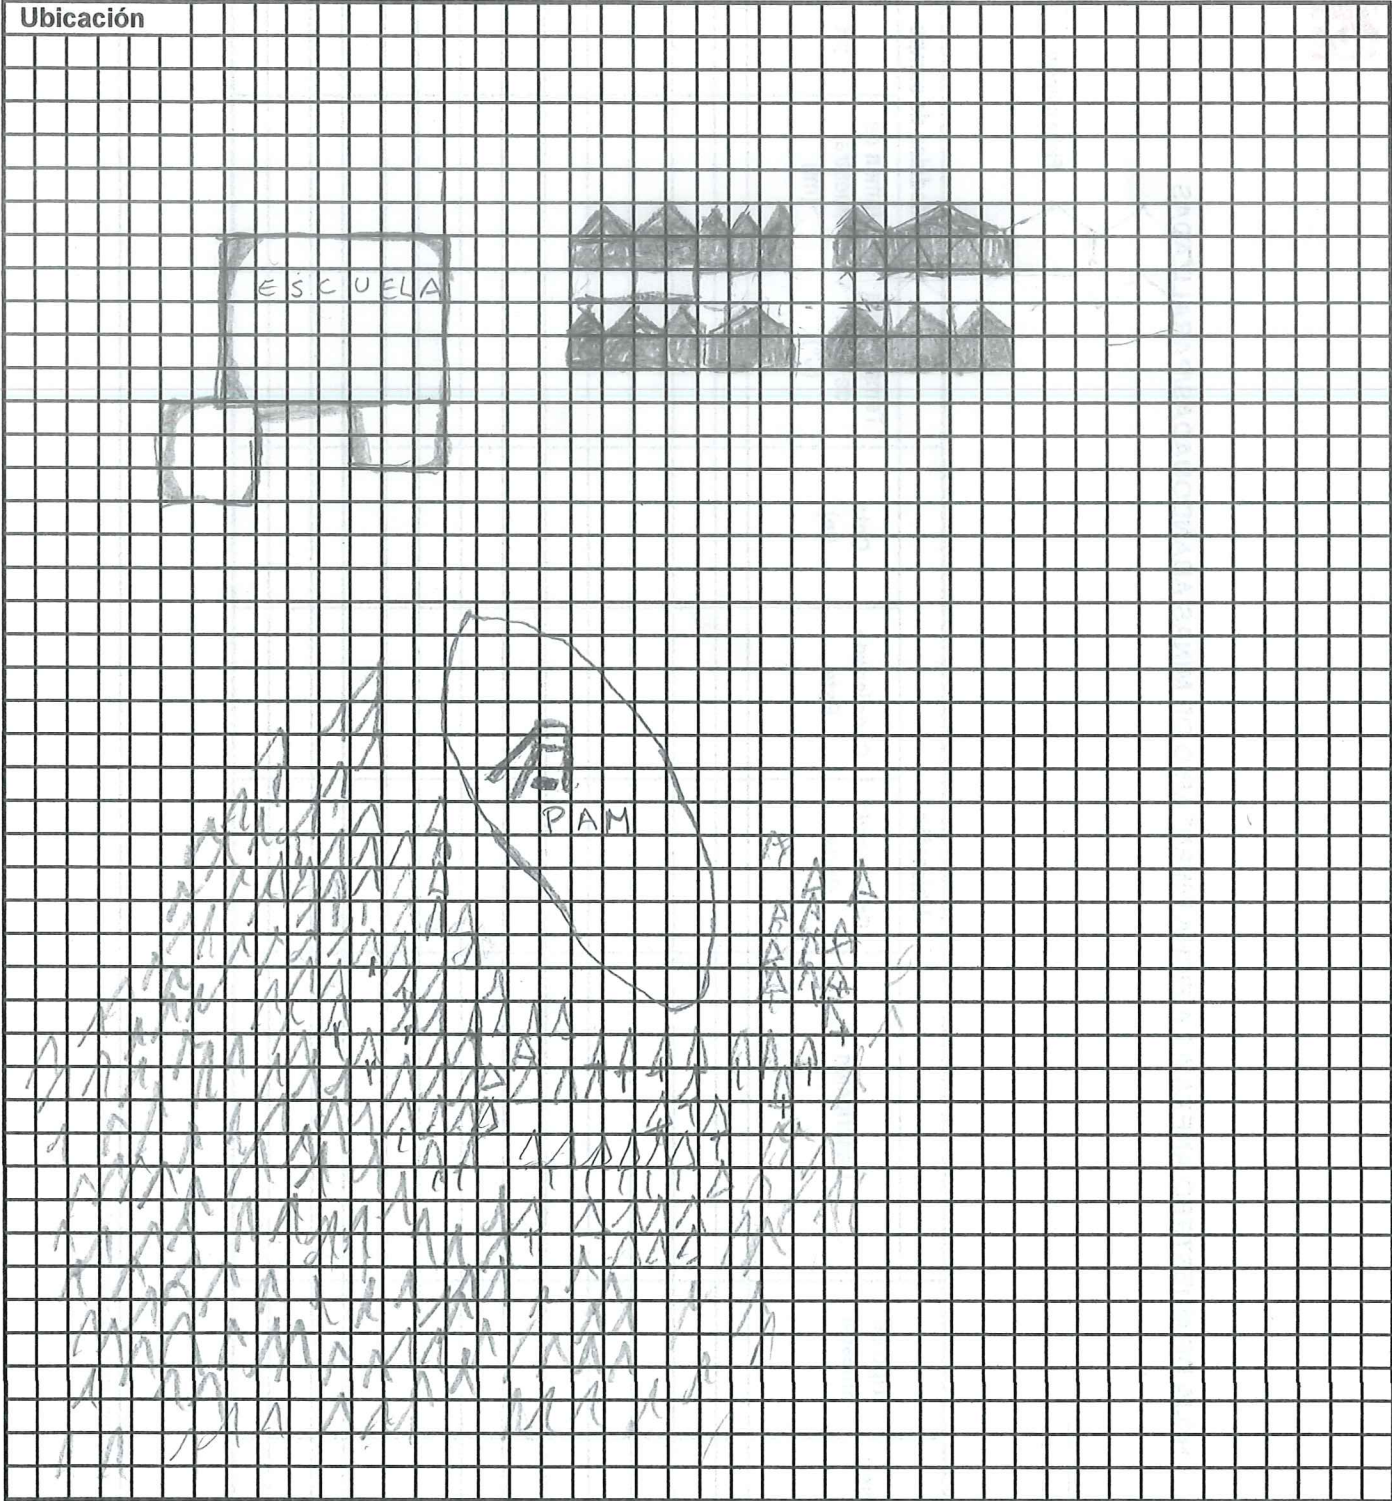
**CROQUIS ANEXO A LA FICHA INVENTARIO DE MINAS A/P**

Observaciones: obra minera cercana a infraestructura educativa de nivel medio superior (a unos 60 m) el tiro de la mina se encuentra abierto y no presenta señalamiento o delimitación que evite algún accidente.

Caidas en pozos, piques, taludes, etc.	<input type="radio"/>	No existe señalamiento ni una barrera que cubra el tiro.
Accidentes en una galería abierta	<input type="radio"/>	<input type="text"/>
Colapso de paredes, taludes, etc.	<input type="radio"/>	<input type="text"/>
Accidentes en masas de agua	<input type="radio"/>	<input type="text"/>
Accidentes en instalaciones abandonadas	<input type="text"/>	<input type="text"/>
Otros	<input type="text"/>	<input type="text"/>

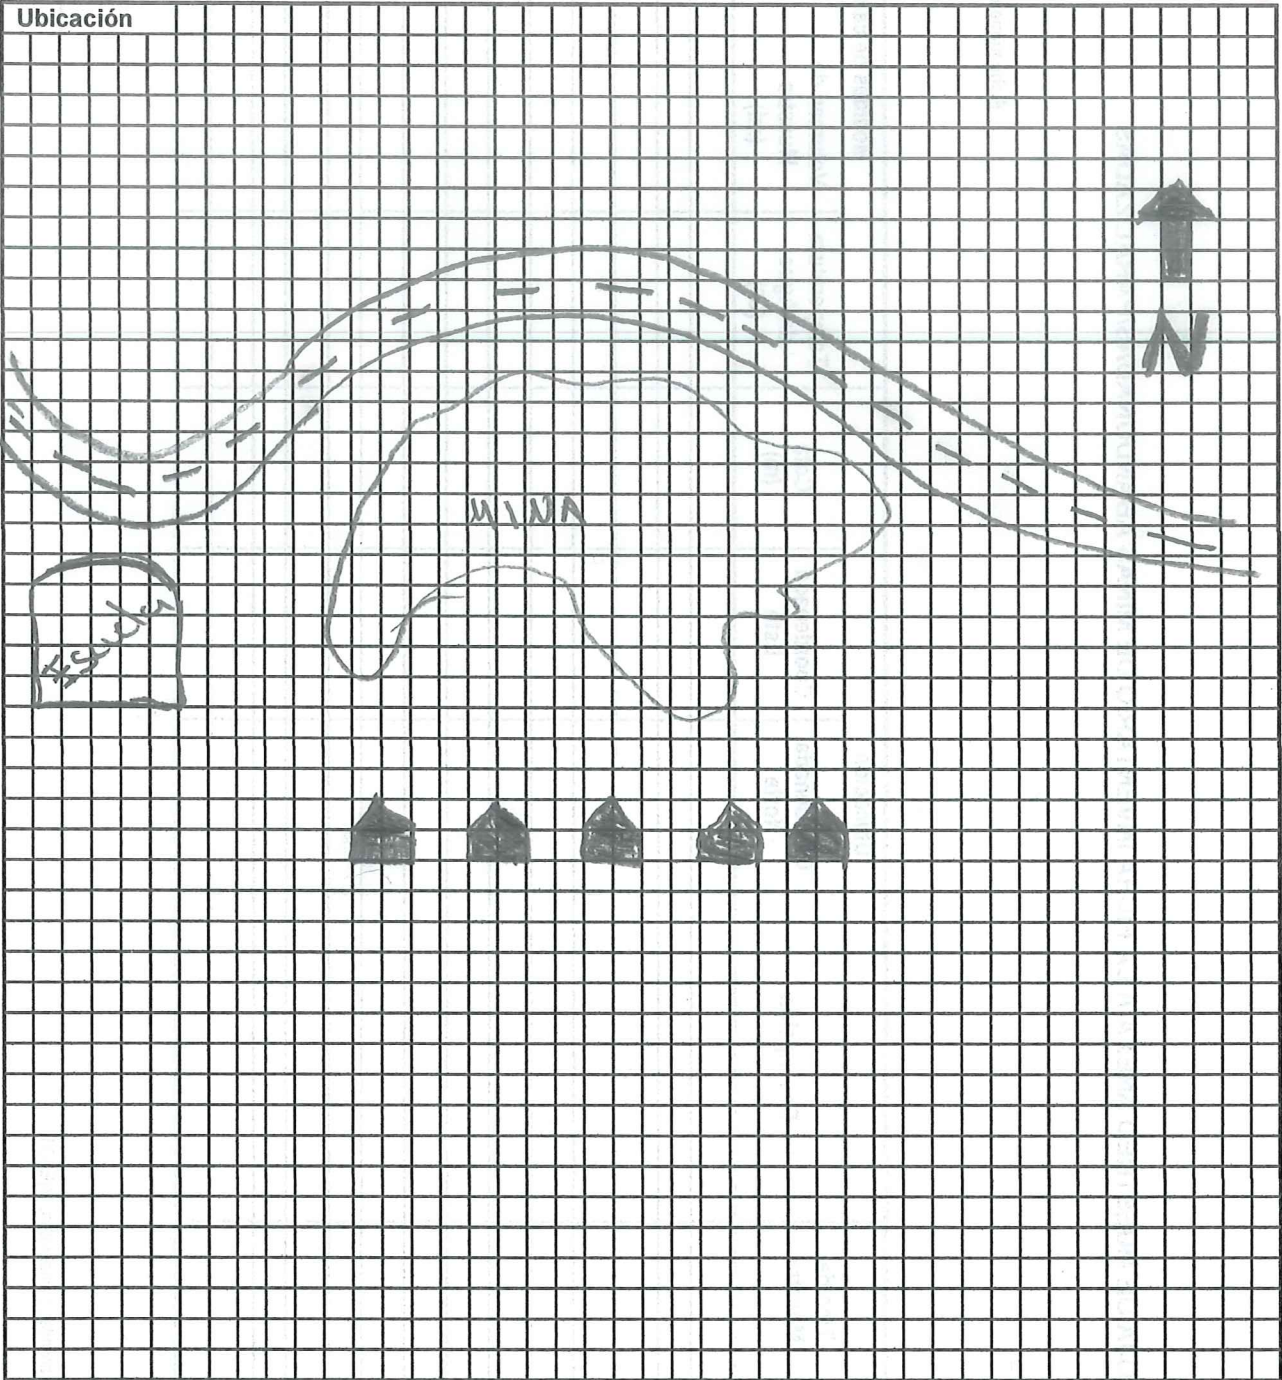
**CROQUIS ANEXO A LA FICHA INVENTARIO DE MINAS A/P**

Observaciones: Mina con material procesado disponible, así también se encuentran monitores y en las paredes del tajo presenta rocas y fragmentos de piedras de

Observaciones:  
*La mina presenta un riesgo a todo el personal que la visita y que no tome en cuenta el colapso de taludes. Debido a la falta de estabilización de taludes.*
