AMENAZAS GEOLÓGICAS EN IBEROAMÉRICA

Casos de estudio sobre Movimientos en Masa,
Terremotos y Volcanes

Casos de estudio sobre movimientos
en masa, terremotos y volcanes

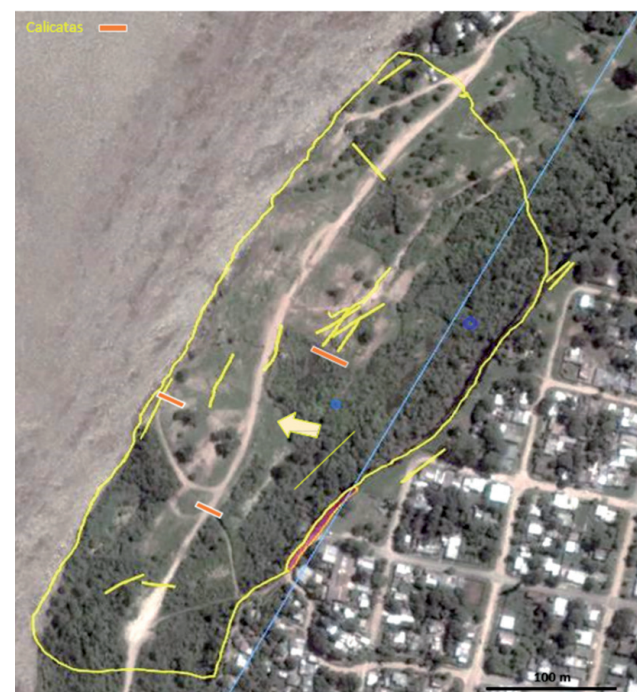
Figura 2. Área movilizada de Diamante

en el paseo de La Ribera. El movimiento que afectó la zona del Cristo Pescador, de gran impacto social, tuvo un volumen del orden de 16 000 m³, pero el volumen total movilizado fue de aproximadamente 1 600 000 m³, afectando un área total aproximada de 11 ha. En la zona urbana superior inmediata a la barranca, se observó un importante deslizamiento rotacional y roturas por asentamientos diferenciales de las viviendas. Sin embargo, en el sector localizado entre el pie de la barranca y el río, se observaron múltiples fracturas abiertas con espacios de más de 0,40 m y algunas superando el metro con decenas de metros de extensión paralelas al río. Estas fracturas de expansión fueron detectadas a lo largo de aproximadamente 600 m longitudinales al pie de la barranca, siendo el límite norte el arroyo Don Tula, que expresa el límite del tratamiento con drenes de la zona portuaria, extendiéndose hacia el sur hasta finalizar el barrio San Roque (fig. 2).

El desplazamiento general fue hacia el NW, prácticamente normal al eje de la barranca, detectándose en las fracturas de tracción un rumbo de 30° ±15°, complementadas con algunas de rumbo 120° ±30° con desplazamiento horizontal, en dirección hacia el río, dejando importantes aberturas y cavidades que afectan toda la masa del material movilizado. En la figura 2, se indica la dirección principal del desplazamiento, la ubicación de las calicatas (líneas rojas) y principales fracturas (líneas amarillas) y vertientes (puntos celestes).

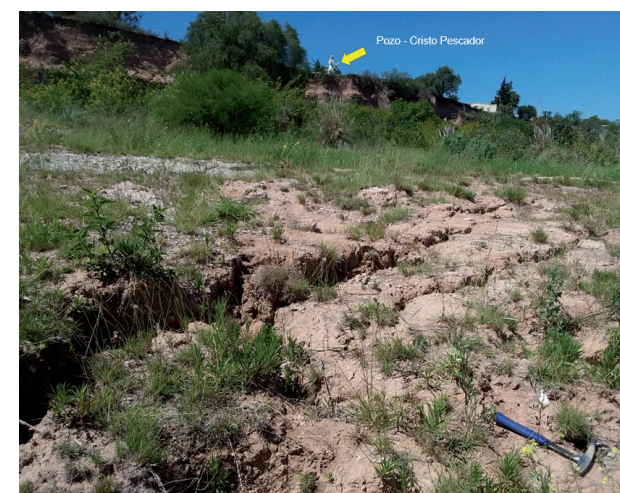
La masa movilizada avanza hacia el río, fracturándose y deformándose debido al flujo plástico del nivel subyacente de arcilla verde de alta plasticidad de la Formación Paraná (fig. 3). El movimiento tiene entonces dos partes, una superficial representada por la fracturación por extensión de los mate-

Figura 3. Expansiones Laterales paseo de la Ribera.

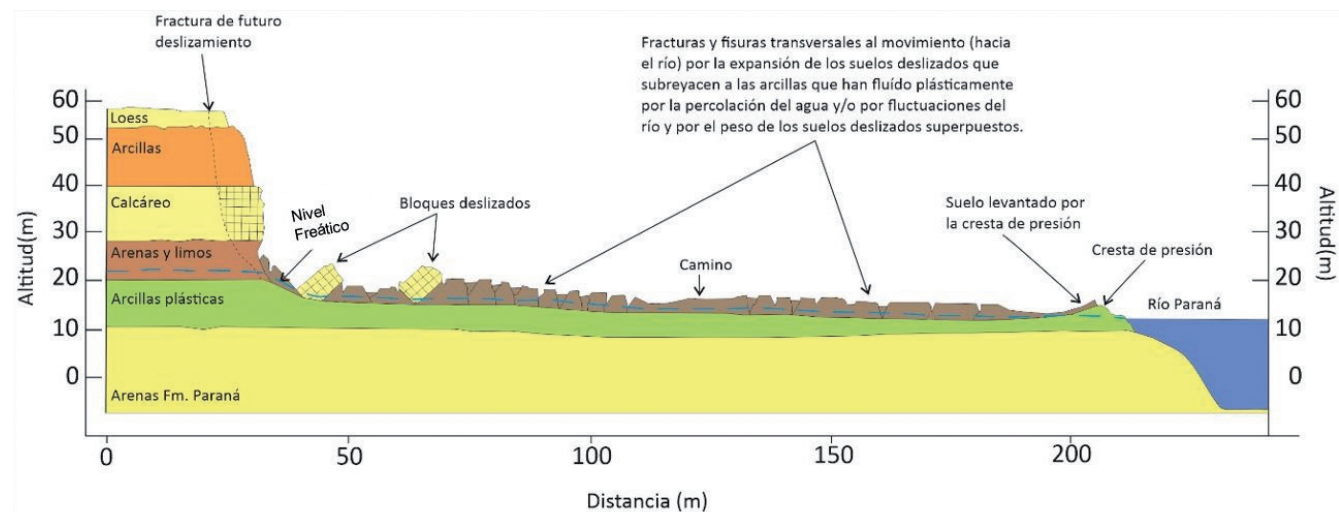
La figura 5 representa un perfil esquemático de estos movimientos en la zona de Diamante. Se destacan en este perfil, las incidencias relativas a dos barrancas, una superior visible y conocida por todos, y la otra es la barranca del cauce del río Paraná. Esta no solo facilita, sino que induce el movimiento de la zona arcillosa, al liberarle la contención lateral por simple erosión fluvial, acción que es periódicamente reforzada por el dragado del cauce, a lo que se le suma la influencia de las importantes variaciones (-3.5 m en cuatro meses) del nivel del río, que cambia las presiones hidrostáticas en el nivel arcilloso. En consecuencia, el deslizamiento se activa en la barranca del río, donde se observa la cresta de presión y probablemente con extrusión de la arcilla en el cauce del mismo. Luego el movimiento se propaga hacia la barranca superior de Diamante, generando distintas discontinuidades por extensión en superficie de la arcilla. Simultáneamente se generan abombamientos, por compresión debido a movimientos diferenciales entre las distintas zonas.

Figura 5. Perfil esquemático del deslizamiento, desde el cauce profundo del río Paraná, el horizonte de arcilla verde, con las extrusiones y cresta de presión, y los deslizamientos retrogradantes del Paseo de la Rivera, llegando a la base de barranca.

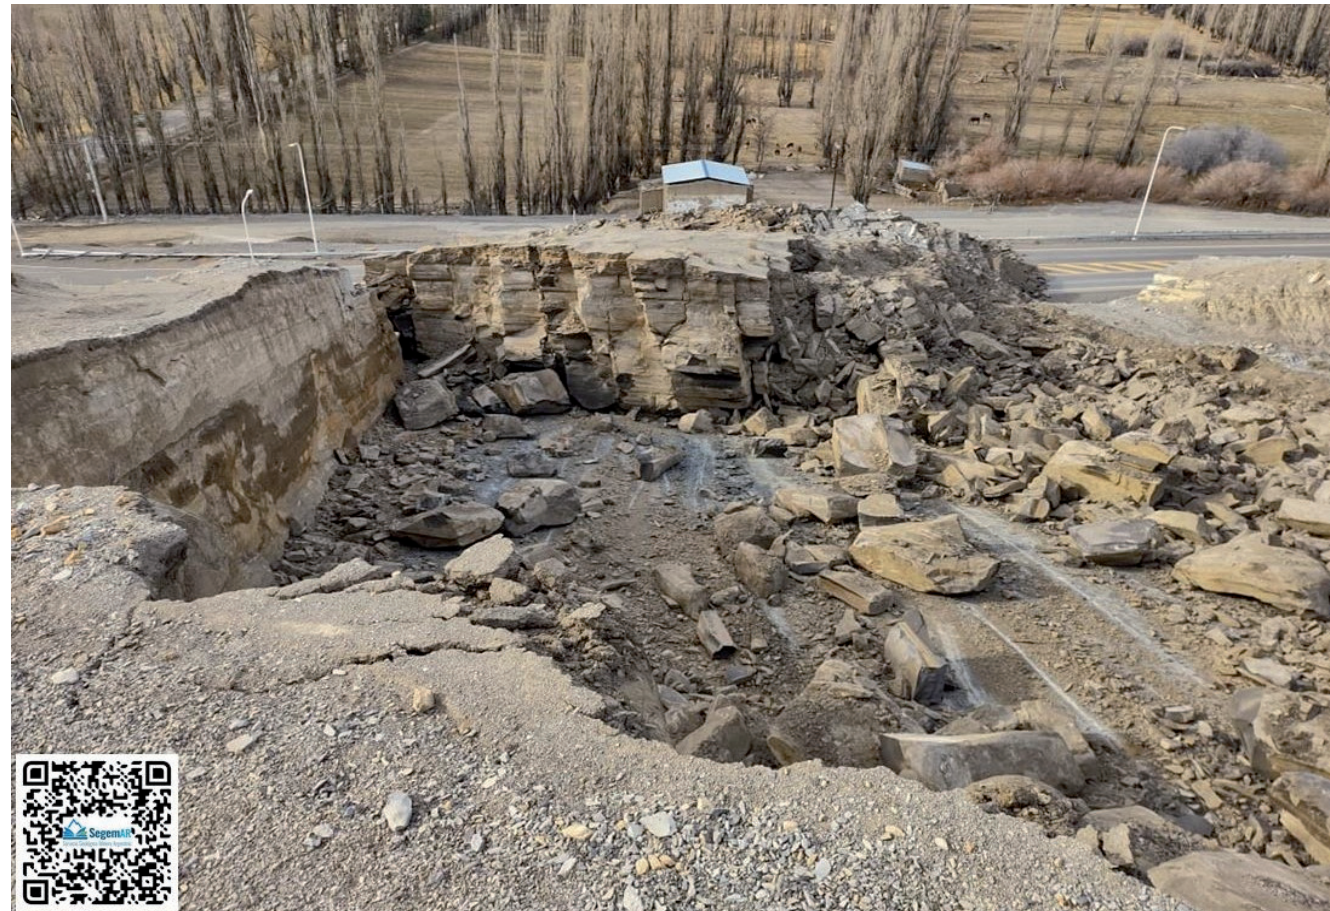
Figura 1. Deslizamiento planar ocurrido el 1° de agosto de 2023 en el cerro de la Virgen, ruta provincial 43, Chos Malal. En la fotografía, tomada dos días después del evento, se puede apreciar la superficie plana y estriada, sobre la cual se produjo el deslizamiento, correspondiente a un plano de estratificación. El código QR lleva al informe original del evento.

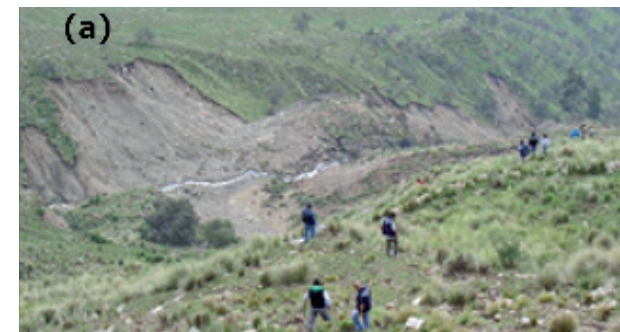
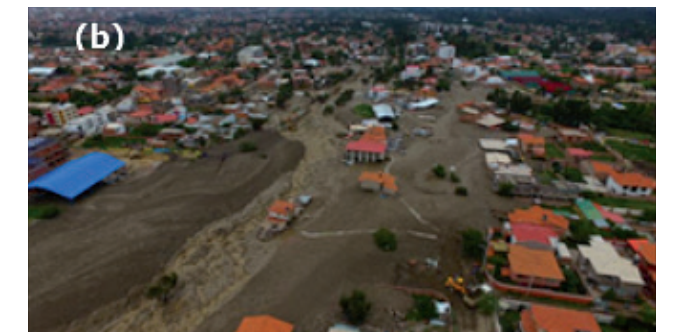
Figura 1. Parte del área de ocurrencia del deslizamiento en la cuenca Taquiña (a) y el área de afectación (abanico aluvial) del aluvión generado por el deslizamiento en la cuenca (b).

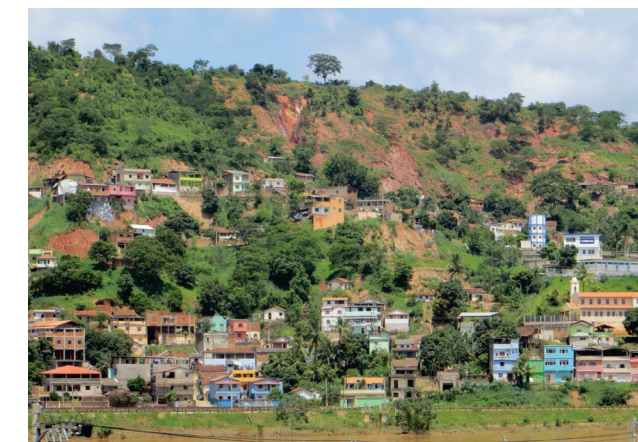
Figura 5. Deslizamentos planares em encosta da margem direita de Resplendor em 2013.

As intensas precipitações pluviométricas em Resplendor, registradas em dezembro de 2013, desencadearam deslizamentos planares disseminados nas encostas das margens direita e

esquerda (fig. 5). Esse fenômeno acarretou a destruição parcial e total de moradias e foi um dos fatores que levaram à geração de corridas de massa na margem esquerda, onde há bacias hidrográficas suscetíveis ao movimento gravitacional de massa (fig. 6).

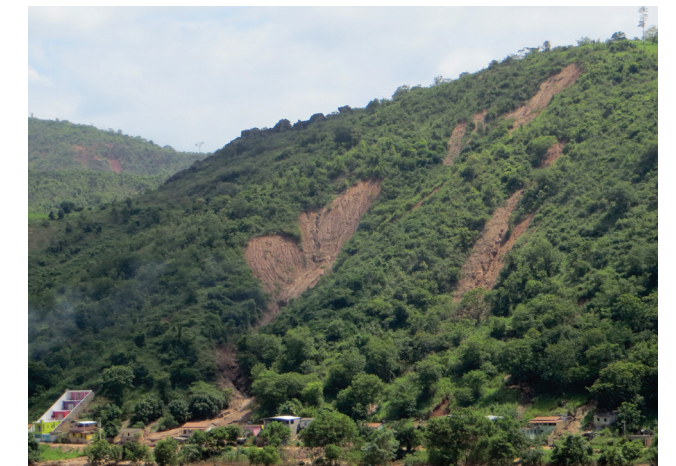
Figura 6. Deslizamentos planares e corridas de massa em encosta da margem esquerda de Resplendor.

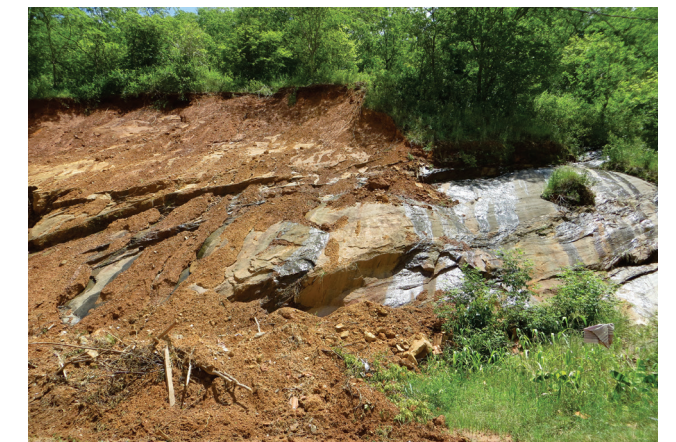
Figura 7. Cicatriz de deslizamento planar em encosta de morro alto.

As encostas dos morros altos que circundam a área urbana da sede municipal são formadas, em grande parte, por solo pouco espesso assente sobre rochas metamórficas cujas superfícies de topos rochosos mergulham em direção ao rio Doce. Essa configuração é desfavorável para a estabilidade do terreno, potencializa a geração de deslizamentos planares e faz com que este processo ocorra em períodos de chuva na cidade (fig. 7).

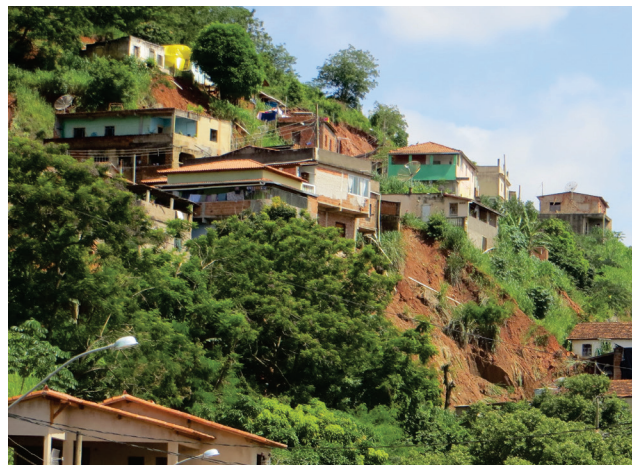
Figura 8. Deslizamentos em taludes de corte no Município de Resplendor.

Os taludes de corte localizados próximos ou adjacentes a residências e estabelecimentos comerciais e muitas vezes executados sem o devido conhecimento técnico, são comuns na área de estudo. Essa condição torna os taludes vulneráveis à ocorrência de deslizamentos e as construções sujeitas ao atingimento provocados pelo fenômeno em períodos de intensa e/ou prolongada precipitação pluviométrica (fig. 8).

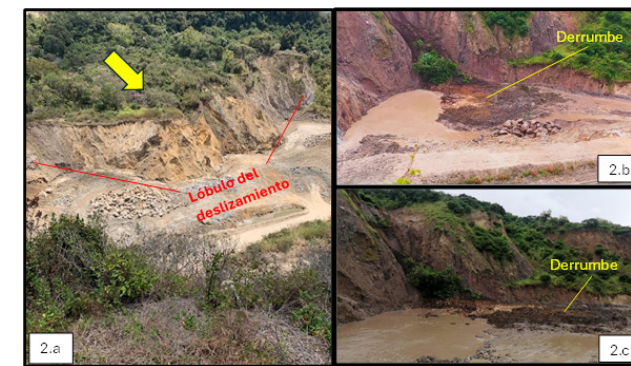
Figura 2. Registro fotográfico del cauce del río Reventado en el tramo del lóbulo del deslizamiento Banderillas. (2.a El deslizamiento se moviliza hacia el cauce del río Reventado. El lóbulo forma un escarpe de 5 metros de altura que requiere ser terraceado. 2.b Los derrumbes desde este escarpe obstruye el cauce del río Reventado. 2.c Los derrumbes crean represamientos del flujo activo del cauce.

El retiro de los materiales colapsados de la ladera del lóbulo del deslizamiento propicia una mitigación de las obstrucciones en el cauce que podrían formar embalses para posteriormente romper formando flujos de detritos con mucho potencial destructivo (fig. 2c).

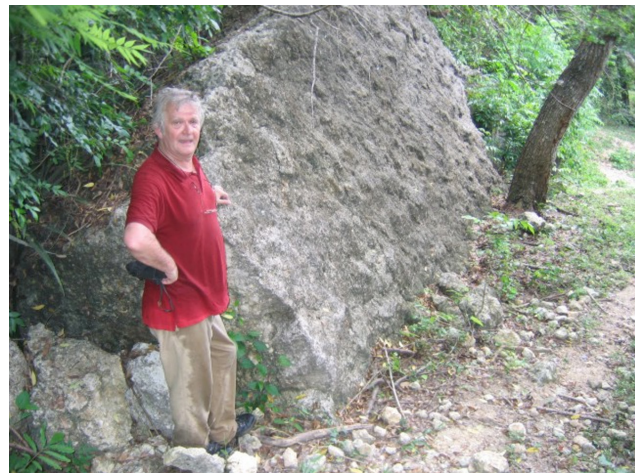
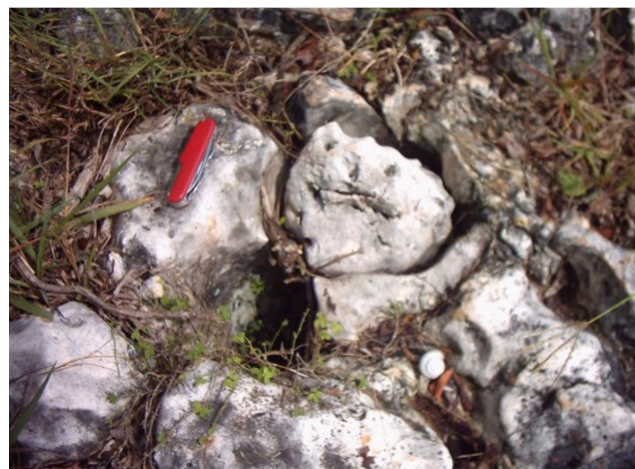
Figura 4. Afloramiento de material en el cuerpo del deslizamiento y formación kárstica en la parte superior.

El primer movimiento, con el escarpe de mayor tamaño (1) en la figura 2 incluyó material más grueso, con bloques de caliza micrítica cuyos tamaños oscilaron entre 50 cm hasta 3 m de diámetro (fig. 4). En la parte central del cuerpo, el tamaño de los bloques y el contenido de caliza disminuyen a 30 cm o menos. Hacia la parte inferior del cuerpo, el contenido de caliza disminuye y el porcentaje de matriz arcillosa aumenta hasta mezclarse con el suelo del valle. En la parte superior

del escarpe, también encontramos el mismo tipo de roca con muchos rasgos kársticos donde el agua permaneció o se infiltró en la roca.

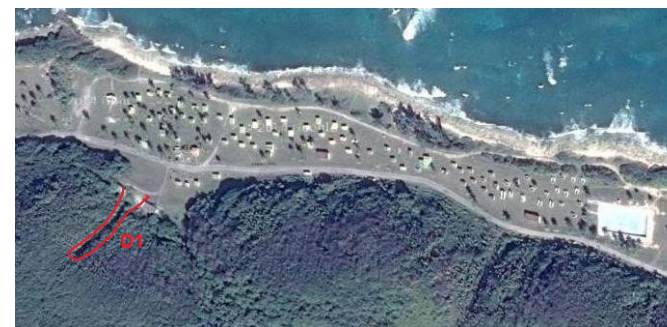
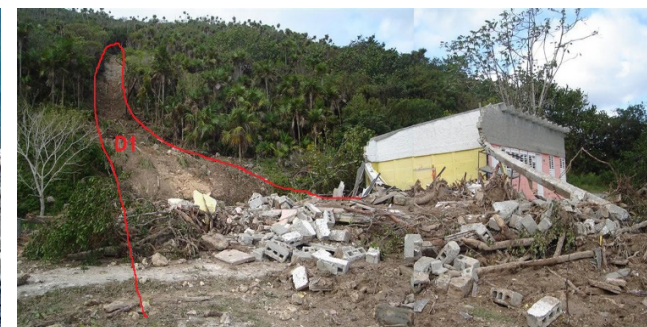
Figura 1. Izq. Imagen satelital tomada de Google Earth que muestra el movimiento de ladera de 2008. Obsérvese lo largo y estrecho de su trayectoria. Der. Movimiento de ladera reportado en 2008 (D1) y que destruyera parcialmente un almacén perteneciente a la empresa de Campismo Popular.

El primer evento reportado (D1) ocurrió en el año 2008, y arrasó la vegetación del talud, abriendo una trocha de unos 200 metros de largo por unos 8 a 10 metros de ancho (fig. 1

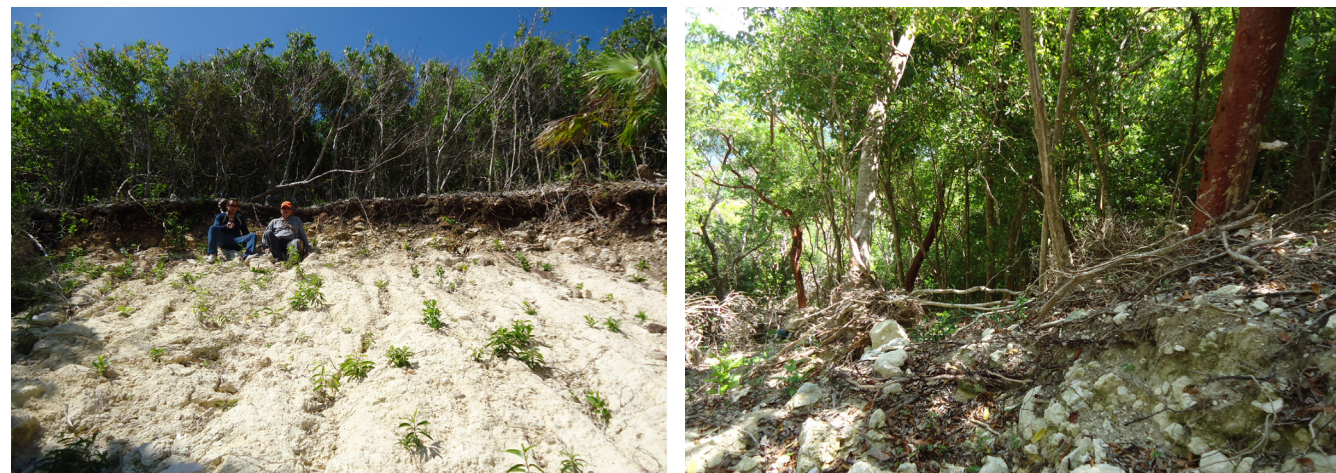
Figura 2. Izq. Corona de un movimiento de ladera reciente del área. Se puede observar el ancho del movimiento y como el material que se desliza se corresponde con el suelo y la roca meteorizada. Der. Los almácigos rojos se comportan como obstáculos que desaceleran el movimiento de ladera. Una roca incrustada en el árbol refleja la velocidad y la fuerza de este evento.

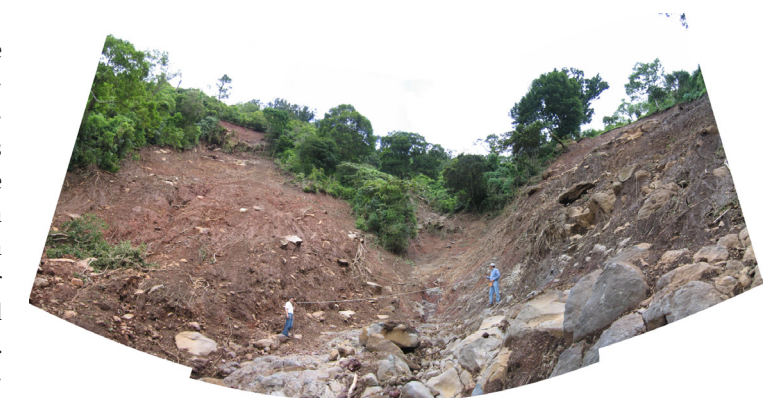
Figura 1. Inicio del flujo de 2005 en Cerro de Apaneca.

El área de estudio es una porción de aproximadamente 668 km² de la Cordillera de Apaneca, la cual está situada en la zona occidental de El Salvador. Esta cordillera consiste en un grupo de estratovolcanes basálticos a andesíticos del Pleistoceno y Holoceno, orientados de oeste a este. El 43 % del área total tiene pendientes mayores a 25° . La mayor elevación la tiene el Cerro El Águila, con 2 035 m s.n.m. En esta cordillera han ocurrido deslizamientos de forma frecuente durante las últimas décadas. Algunos de ellos han causado afectaciones, como el flujo de escombros ocurrido en el Cerro de Apaneca el 26 de junio de 2005, que causó la muerte de cuatro personas (Cepeda 2009). En la figura 1 se muestra la zona de inicio de este flujo.

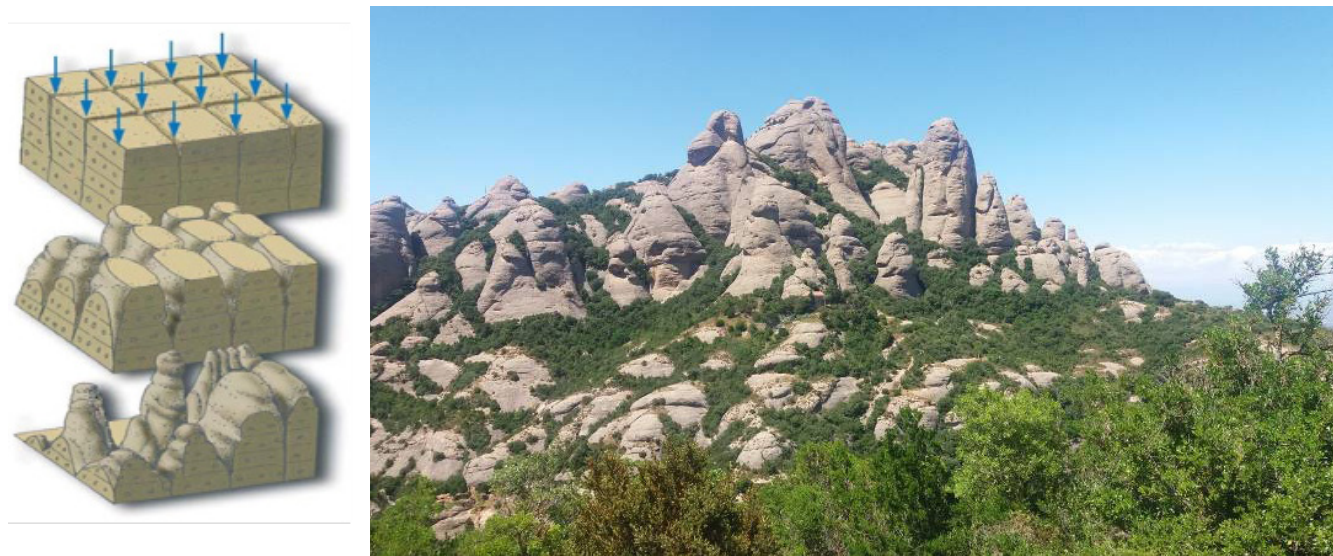
Figura 1. Ejemplo de las agujas y acantilados rocosos característicos del relieve del macizo de Montserrat. Izquierda: formación por la combinación de la red de diaclasado y la meteorización (fuente: Martínez-Rius 2006) (2) un conjunto de agujas de la región de Tebaida, situadas por encima del monasterio.

Desde un punto de vista geológico el macizo está constituido por intercalaciones de potentes estratos de conglomerados y capas finas de areniscas y limolitas de edad Eocena. El conjunto está afectado por una intensa red de diaclasas verticales, predominando dos conjuntos que siguen la dirección NE-SW y NO-SE. La Red de diaclasas unida a la acción de la meteorización ha modelado un relieve en agujas rocosas muy característico de la montaña (fig. 1).

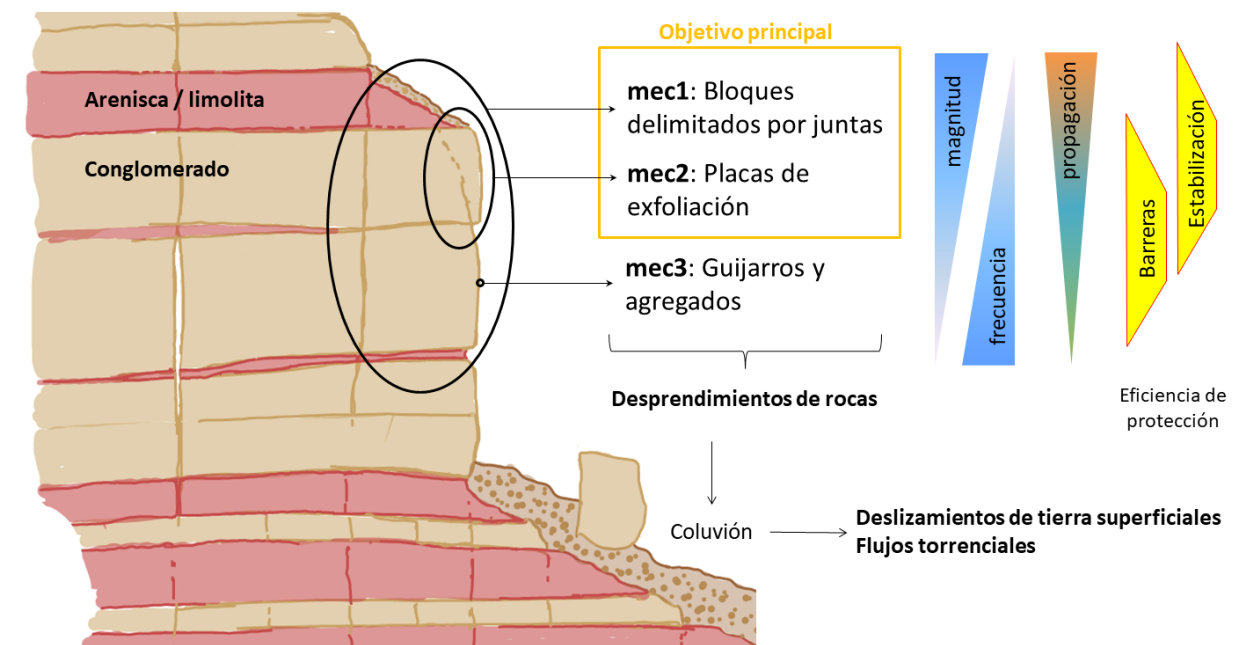
Figura 2. La configuración estratigráfica y la fracturación del macizo genera tres mecanismos de caída de rocas distintos. A partir de sus depósitos coluviales en la ladera se generan dos tipos más de movimientos de masa: deslizamientos superficiales y flujos (adaptado de Janeras 2023).

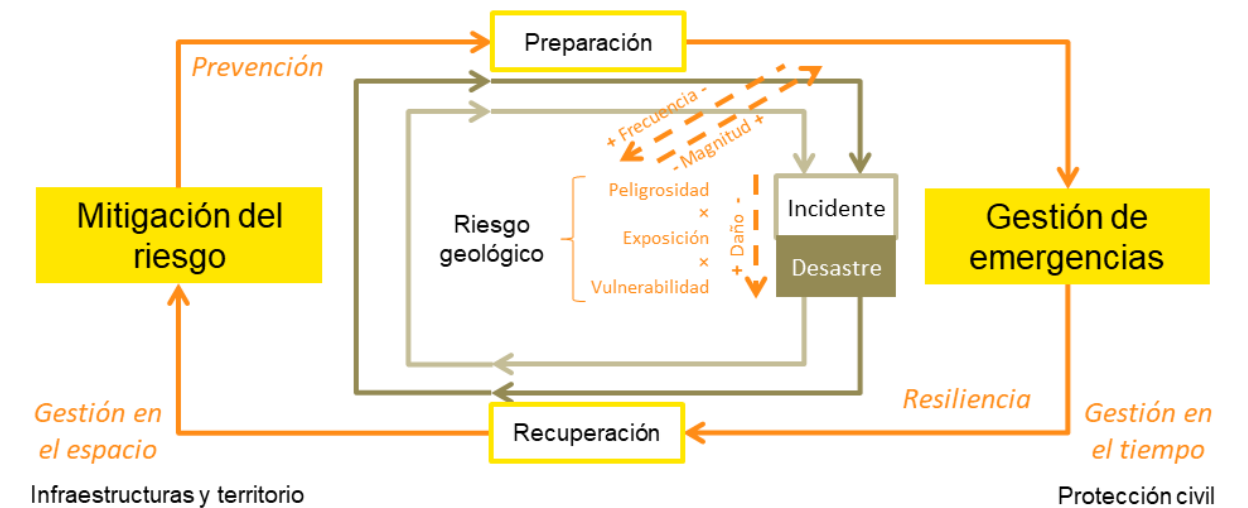
Figura 3. Esquema del carácter cíclico del riesgo geológico y sus componentes (la peligrosidad según la relación magnitud-frecuencia, y los factores de exposición y vulnerabilidad de los elementos sometidos a sus efectos). Esto permite distinguir las dos bases de la gestión del riesgo: la gestión de las emergencias por parte de protección civil y la mitigación del riesgo desde la gestión de las infraestructuras y el territorio (adaptado de Janeras 2023).

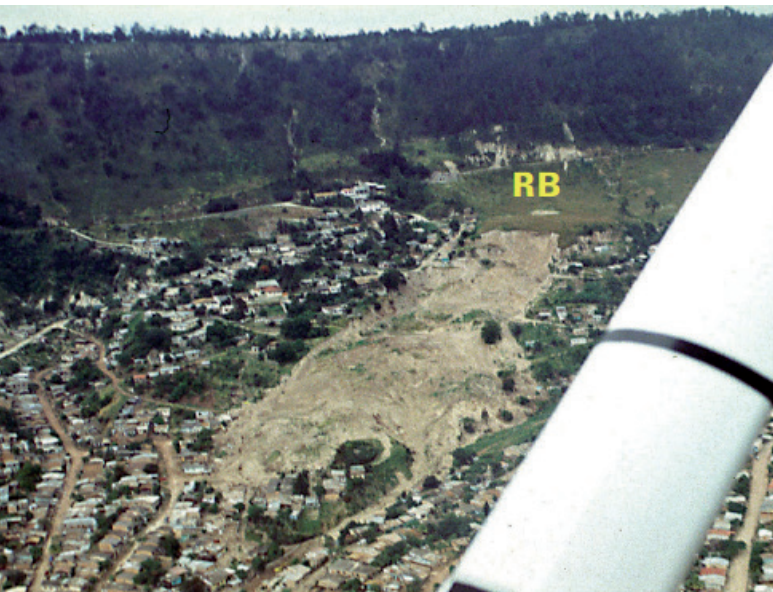
Figura 4. Vista aérea del hundimiento/flujo de escombros El Reparto. "RB": bloque giratorio de un complejo de deslizamientos de tierra más antiguos.

En el caso del deslizamiento de tierra en El Berrinche, el río Choloteca fue bloqueado debido al desplazamiento de terreno de la zona, causando graves inundaciones a lo largo de Tegucigalpa y Comayagüela (fig. 4).

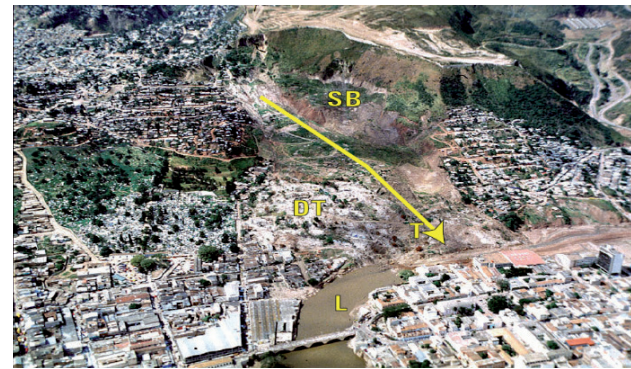
Figura 5. Deslizamiento de tierra en El Berrinche. Flecha: dirección del desplazamiento de tierra; "T": punta del deslizamiento de tierra que represó al río Choloteca; "L": laguna represada por el deslizamiento de tierra; "DT": deformación de la punta; "SB": bloque superior del hundimiento.

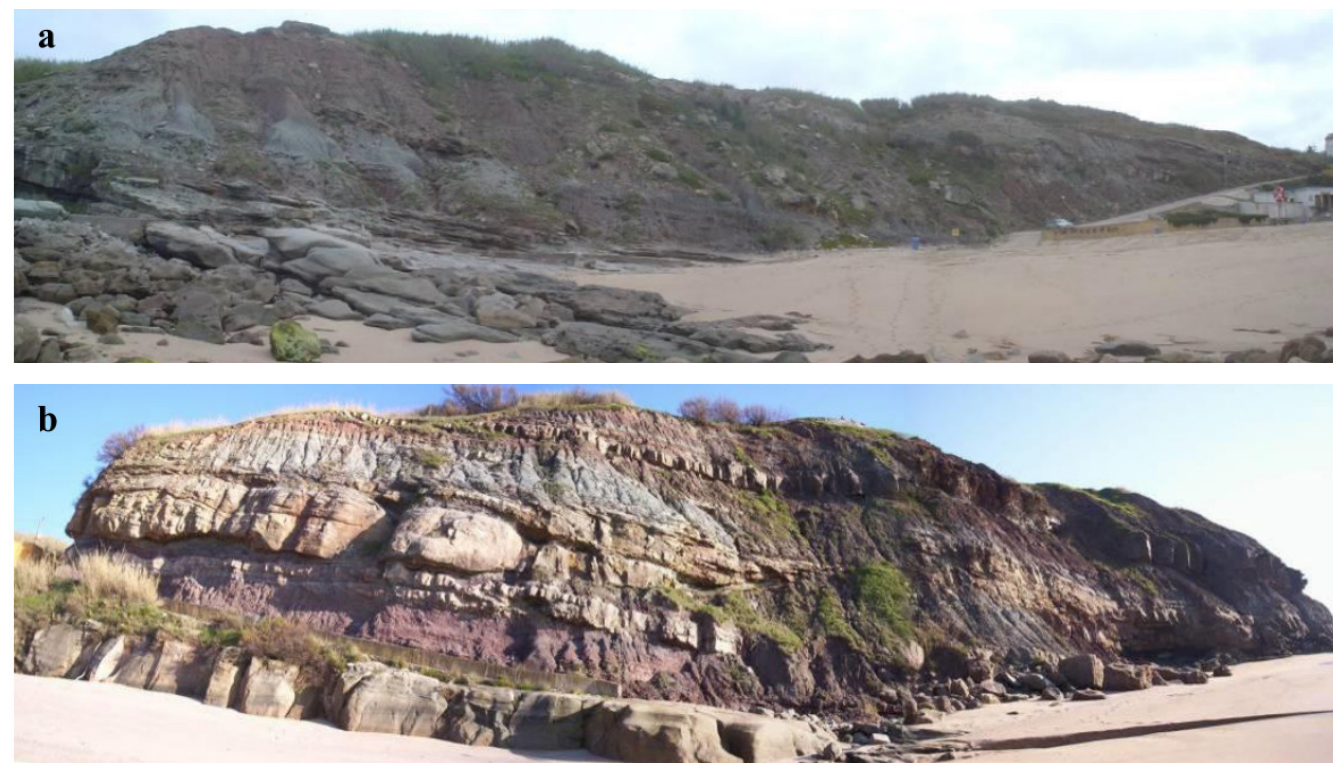
Figura 2. Vista geral das arribas A e B da praia de S. Bernardino.

dispor de uma boa base topográfica e de um exaustivo e rigoroso levantamento geológico e geotécnico. No primeiro caso, foi utilizado o levantamento topográfico clássico com apoio pontual de leituras por varrimento laser de alta-definição na escala 1:500. No que se refere à outra representação espacial, foram usados como suporte geológico-geotécnico alçados com mosaicos fotográficos (fig. 2).

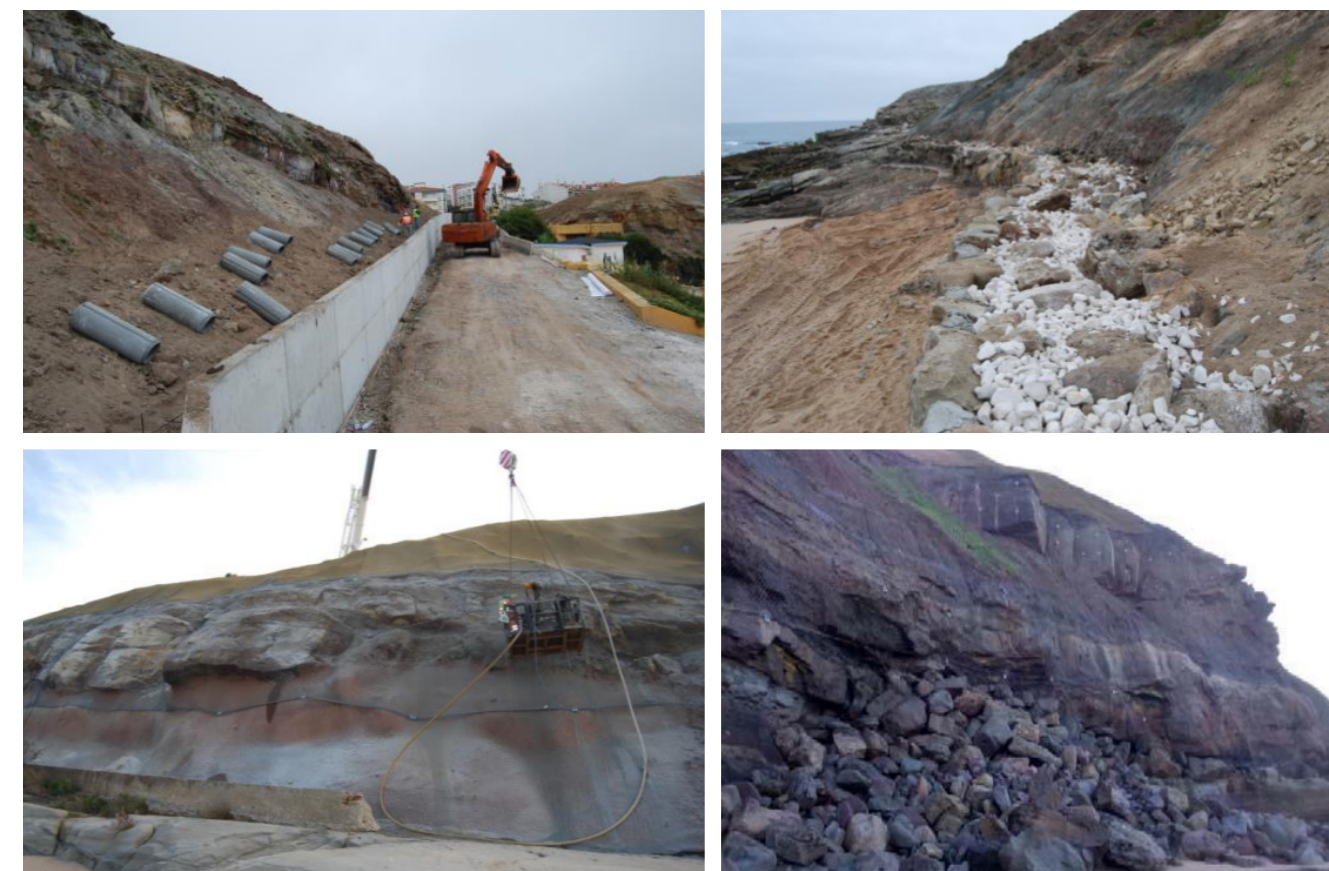
Figura 4. Perfis transversais A e B das arribas da praia de S. Bernardino, acompanhados de projetos de intervenção para a sua estabilização.

localizado de terras (fig. 4a). A área entre a arriba e o muro de suporte foi preenchida com terra vegetal e, posteriormente, aplicaram-se sementes, fertilizantes e aglutinante de solo. A hidrossementeira foi também efetuada nas zonas mais friáveis da vertente, onde prevaleciam argilas e margas, tendo sido aí revestida com geomalha (Ferreira 2016).

suporte da própria arriba. No final a vertente foi revestida com um tapete de enrocamento de dimensão significativa (fig. 4d).

A construção do muro de suporte da arriba A pretendeu reforçar a sua base e evitar erosão do seu pé, constituindo um elemento resistente, de contenção ou sustentação que vai evitar a degradação na zona crítica face à sua estabilidade. É de destacar o preenchimento do espaço entre a vertente e o muro com terra vegetal e canal de escoamento, proporcionando um peso adicional e boa drenagem, que vai permitir uma melhor estabilização (fig. 4).

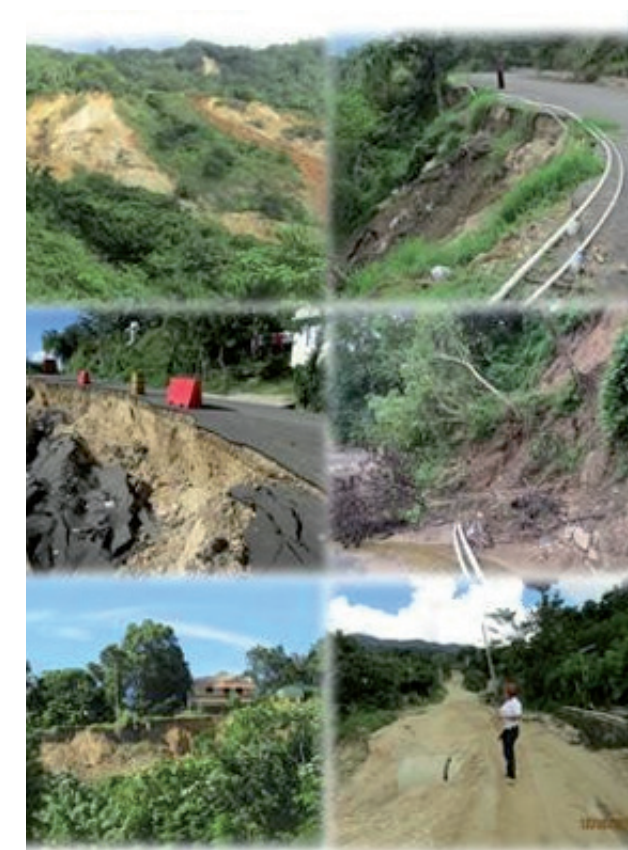
Figura 2. Vistas del deslizamiento en los viales en la zona de estudio.

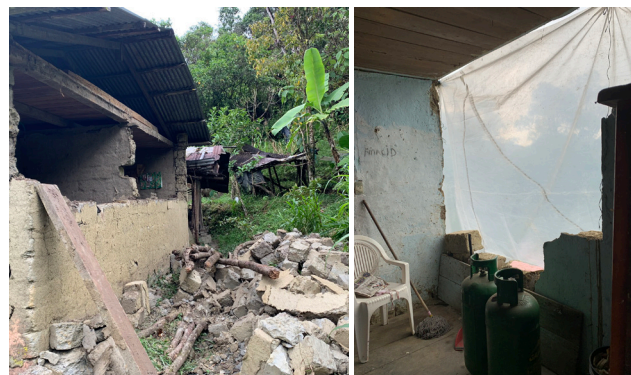
Figura 7. Daños observados en las viviendas del área rural de San Juanito, Meta: separación de muros y colapso parcial (foto izquierda) y total (foto derecha) de un muro de adobe.

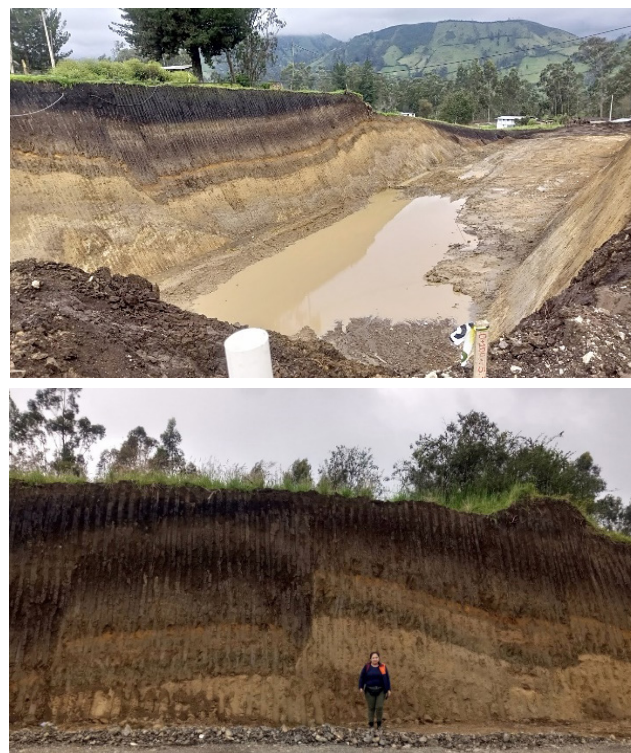
Figura 2. Deformación cósmica de sedimentos volcánicos del Holoceno, en el paso lateral de Guaranda, asociada a sismos.

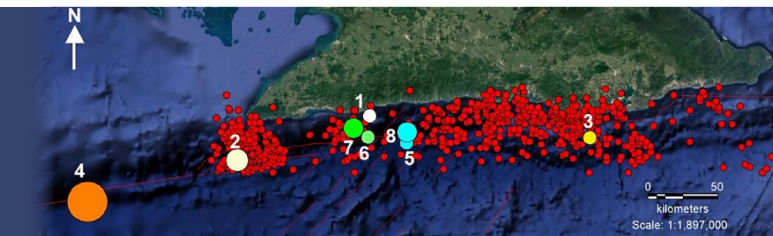
Figura 4. Terremotos registrados en la falla Oriente con magnitud $\geq 4,0$ desde 1965. Se muestran los más importantes por orden cronológico: 1. 19 de febrero de 1976, 5,8 M_w ; 2. 25 de mayo de 1992, 6,9 M_w ; 3. 20 de marzo de 2010, 5,6 M_w ; 4. 20 de enero de 2020, 7,7 M_w ; 5. 17 de enero de 2017, 5,8 M_w ; 6. 10 de noviembre de 2024, 5,8 M_w ; 7. 10 de noviembre de 2024, 6,7 M_w ; 8. 23 diciembre de 2024, 6,1 M_w .

Cada uno de estos terremotos o series de terremotos han tenido una característica particular en cuanto al número de réplicas, su comportamiento en tiempo y su tensor del momento sísmico. En la figura 4 se muestran los terremotos más importantes ocurridos en la falla Oriente en la etapa de registro instrumental. Como se observa, excepto el terremoto del 20 de marzo de 2010, el resto han ocurrido en los sectores situados al oeste de esta falla.

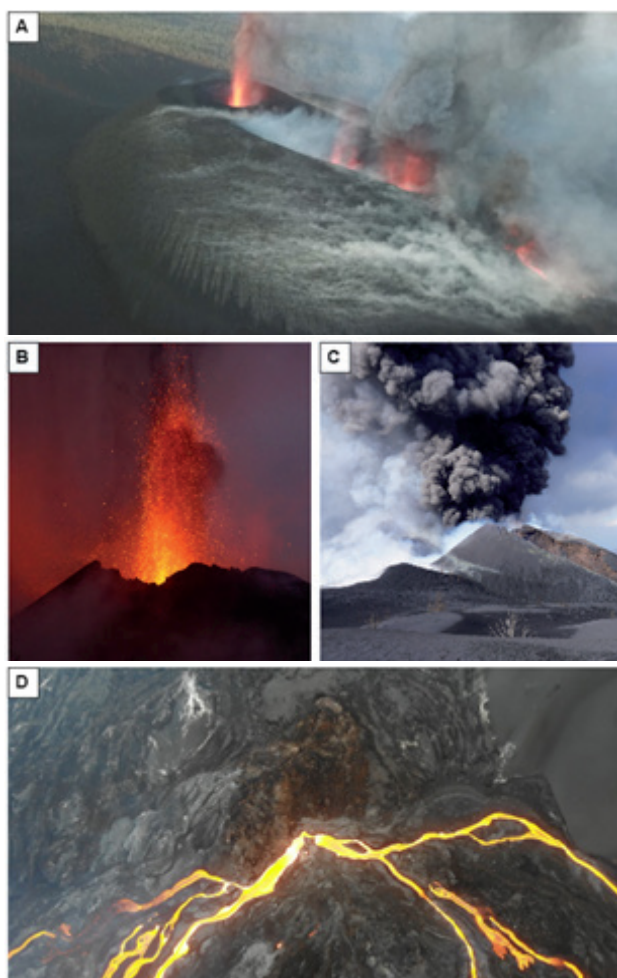
Figura 2. Fotografías de la erupción del volcán de Tajogaite: A: Cono de escoria con los cráteres alineados en octubre de 2021, B: Actividad explosiva estromboliana, C: Actividad freatomagmática, D: Actividad efusiva con emisión de lavas desde un tubo volcánico.

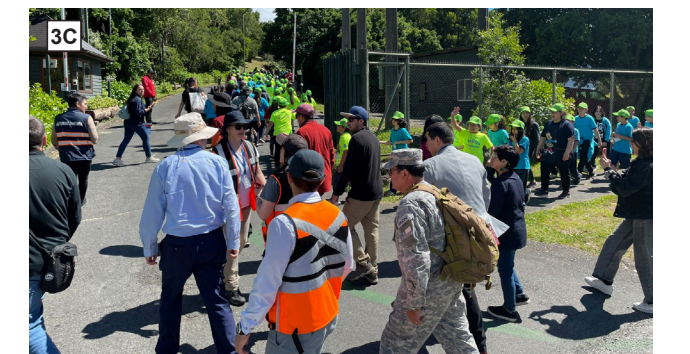
Figura 3. A) Distribución de PET alrededor del volcán Villarrica. B) Imagen aérea oblicua del volcán Villarrica. C) Fotografía de simulacro de evacuación efectuada en diciembre de 2023 (web.senapred.cl).

En este proceso, durante el diagnóstico territorial y análisis geológico se identificaron cerca de 40 sitios que representan menor peligrosidad ante fenómenos volcánicos (fig. 3A). La evaluación consideró principalmente las características de erupciones registradas desde el año 1900, debido a su mayor probabilidad de ocurrencia. Esta consideración conllevó va-

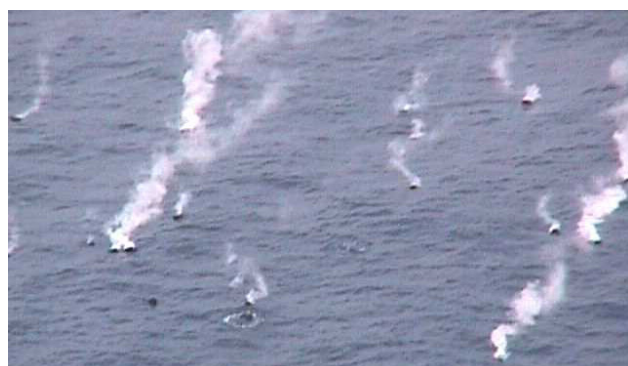
Figura 1. Fotografia dos balões de lava observados a partir de um helicóptero da Força Aérea Portuguesa.

Apesar das várias missões científicas realizadas ao local, quer por mar, quer por via aérea, apenas no dia 8 de janeiro de 1999 foi possível confirmar visualmente sinais da erupção durante um voo realizado num helicóptero da Força Aérea Portuguesa (fig. 1). À data, a rede sismológica, cuja estação mais próxima se situava na ilha Terceira, a aproximadamente 14 km de distância, não registava quaisquer sinais sísmicos. A manifestação do fenómeno à superfície era intrigante e insólita, e correspondia fielmente à descrição feita pelos pescadores. Dezenas de blocos negros flutuavam à superfície do mar, libertando-se a partir de cada um deles uma coluna de vapor branco. Não eram visíveis quaisquer explosões típicas das erupções surtseianas, caracterizadas pela formação de

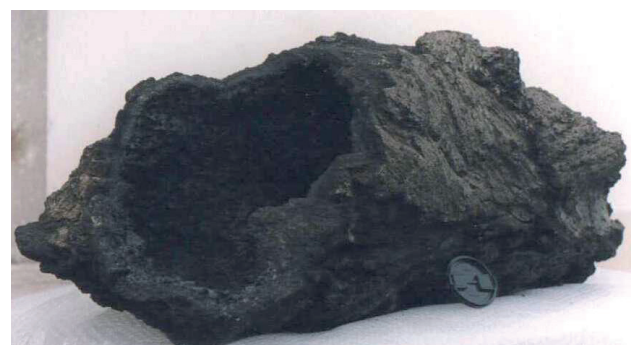
Figura 2. Balão de lava com o interior completamente oco e uma fina crosta basáltica (in Gaspar et al. 2003).

A primeira amostra dos produtos da erupção foi recolhida no dia 10 de fevereiro. Tratou-se de um bloco alongado, com cerca de um metro de comprimento e meio metro de largura, e com uma crosta de natureza basáltica, com uma espessura da ordem dos 5 cm (fig. 2). O interior do bloco era completamente oco e a parte interna da crosta encontrava-se incandescente, em fusão, atingindo uma temperatura superior a 900 °C. Conforme descrito por Gaspar et al. (2003), em termos gerais, os blocos observados tinham formas esféricas ou elipsoidais, tendo sido medidas amostras com 0,4 a 3 metros de comprimento máximo. A crosta basáltica que servia de invólucro aos gases vulcânicos contidos no interior dos blocos, tinha dimensões variáveis entre os 3 e os 8 cm, e apresentava duas camadas, uma externa e outra interna. A camada externa, vítrea, muito vesicular (>65%) e estriada, com cores variáveis entre o esverdeado e o acastanhado brilhantes, apresentava frequentemente fraturas de arrefecimento, era bastante frágil e, por essa razão, nem sempre se conseguia preservar em toda a superfície dos blocos. A camada interna dividia-se, normalmente, em três secções distintas quanto à sua vesicularidade: uma secção superior pouco espessa e com maior conteúdo em vesículas (>65%), uma secção intermédia menos vesicular (<40%) e uma secção inferior novamente mais

vesicular (>60%), caracterizada por vesículas cuja dimensão, na maioria dos casos, aumentava em direção ao interior oco do bloco. Sob o ponto de vista petrográfico, as amostras continham cristais visíveis de olivina (3 mm), piroxena (4 mm) e plagioclase (10 mm), tendo as análises químicas realizadas revelado tratar-se de um magma basáltico alcalino (Gaspar et al. 2003; Kueppers et al. 2012).

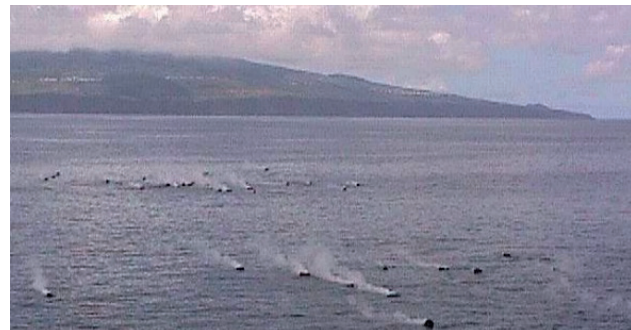
Figura 4. Focos eruptivos persistentes ao longo de uma direção aproximada NW-SE.
